Schadenuntersuchung an Katalysator einer Müllverbrennungsanlage

J. Kübler, R. Bächtold, G. Blugan, K. Lemster, S. Fuso

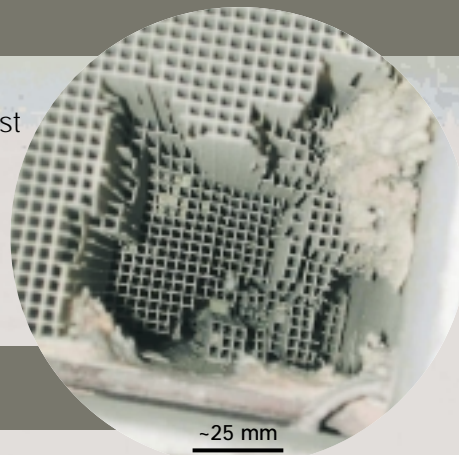
Moderne Müllverbrennungsanlagen werden mit Katalysatoren zur NO_x -Reduzierung ausgerüstet [Abb.1], welche im Betrieb diversen Einflüssen ausgesetzt sind, wie Temperaturwechseln, Anlagevibrationen, Reinigungsprozeduren und ungewaschenem Rauchgas beim Einbau vor dem Wäscher. Beim untersuchten Katalysator mit über 2'500 Elementen, traten schon während der Inbetriebnahme und mit zunehmender Tendenz beim Probetrieb grosse Materialausbrüche auf [Abb.2] und verhinderten dessen Abnahme durch den Anlagenbetreiber.

Abb.2: Grosser Ausbruch an einem Katalysatorelement (Rauchgaseintritt)

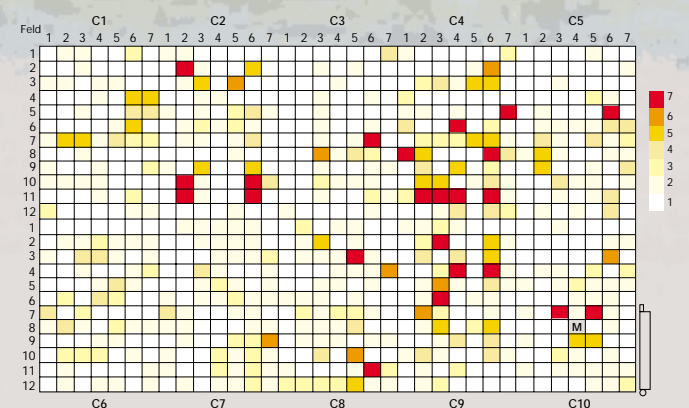
Zur einfachen Erkennung möglicher Ortseinflüsse wurde zunächst die Rauchgaseintrits- und -austrittsöffnung jedes Katalysatorelementes klassiert [Abb.3].

Abb.3: Übersicht der Schäden an einer Rauchgas-Eintritsfläche des Katalysators (je dunkler die Farbe, desto grösser der Schaden).

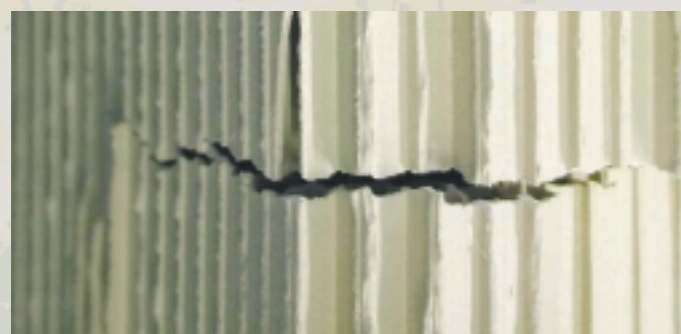
- **Herstellungsfehler**, wie etwa grosse Materialtrennungen, der Ursprung von Rissen und in der Folge von Ausbrüchen sein kann [Abb.4].
- die **chemischen Zusammensetzung** von gebrauchten und ungebrauchten Elementen nicht signifikant anders ist.
- wenn **Wasserdampf** zur periodischen Reinigung verwendet wird, kann dieser im Gegensatz zu Luft die Strukturfestigkeit der Elemente verringern.
- der **Reinigungsprozess**, in Kombination mit Partikeln aus dem ungerinigten Rauchgas, sehr erosiv ist [Abb.5].
- **Verstopfungen** in jeder Kanaltiefe entstehen können, die aus Katalysator-material-Partikeln und Rauchgas-Bestandteilen bestehen [Abb.6].
- **erhöhte mechanische Belastungen** auftreten, da die Katalysatorelemente während des Transportes nur an ihren Enden aufliegen.

Abb.4: Freigelegte, ca. \varnothing 40 mm grosse Materialtrennung (Herstellungsfehler) quer zur Extrusionsrichtung.

Die Untersuchung ermöglichte es, den Schadenverlauf zu erklären und gezielt Verbesserungen vorzuschlagen. Insbesondere sind bei der Extrusion der Katalysatorelemente die grossen Materialtrennungen zu eliminieren, das

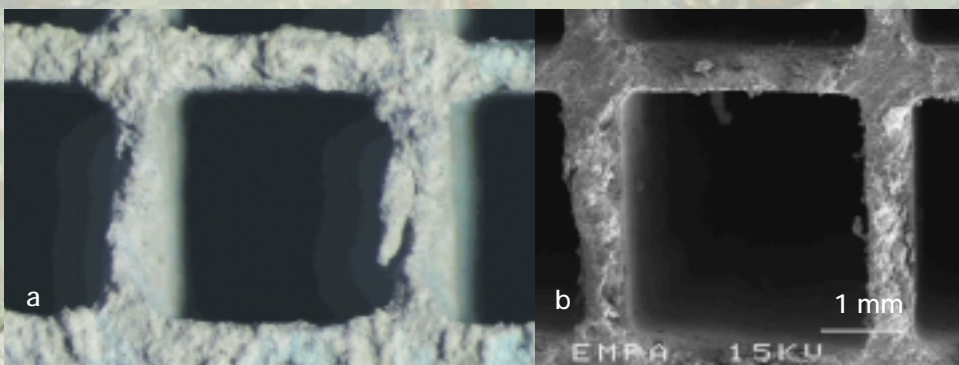
Abb.5 a/b: a) Durch den Reinigungsprozess mit überhitztem Wasserdampf sowie durch Russpartikel erosiv freigelegte Materialpartikel auf einer gebrauchten Rauchgaseintritsöffnung. b) Ungebrauchte Rauchgaseintritsöffnung.

Reinigungsprozedere zu optimieren sowie die Lagerung während des Transportes zu verbessern, um mechanische Belastungen zu reduzieren, die unterkritisches Risswachstum auslösen und beschleunigen können.

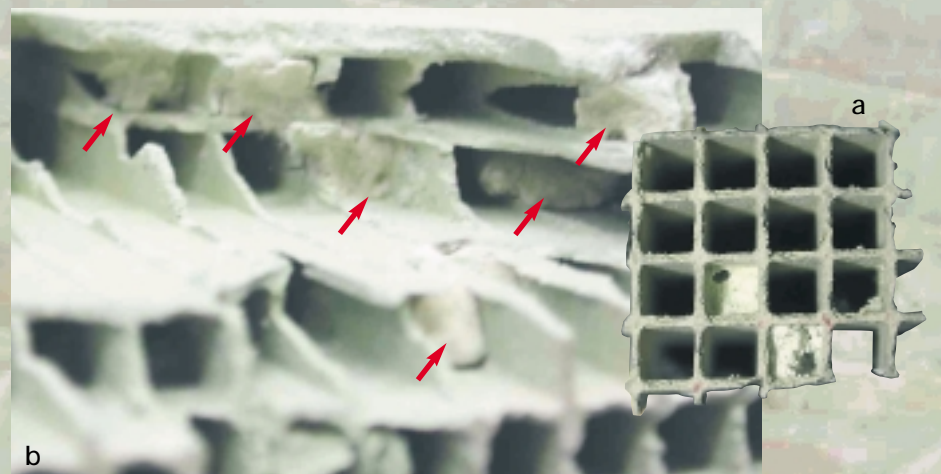
Abb.6 a/b: Verstopfte Kanäle: a) in der Mitte des gebrauchten Katalysators b) bei einem grossen Materialausbruch entlang der Rissfront.
