Un effondrement dû à la corrosion par le chlore

2010 marque les 25 ans de la catastrophe de la piscine couverte d'Uster. Les experts de l'Empa avaient alors analysé les causes de cet effondrement qui avait coûté la vie à douze personnes. Leurs conclusions: corrosion fissurante sous tension des étriers de suspension

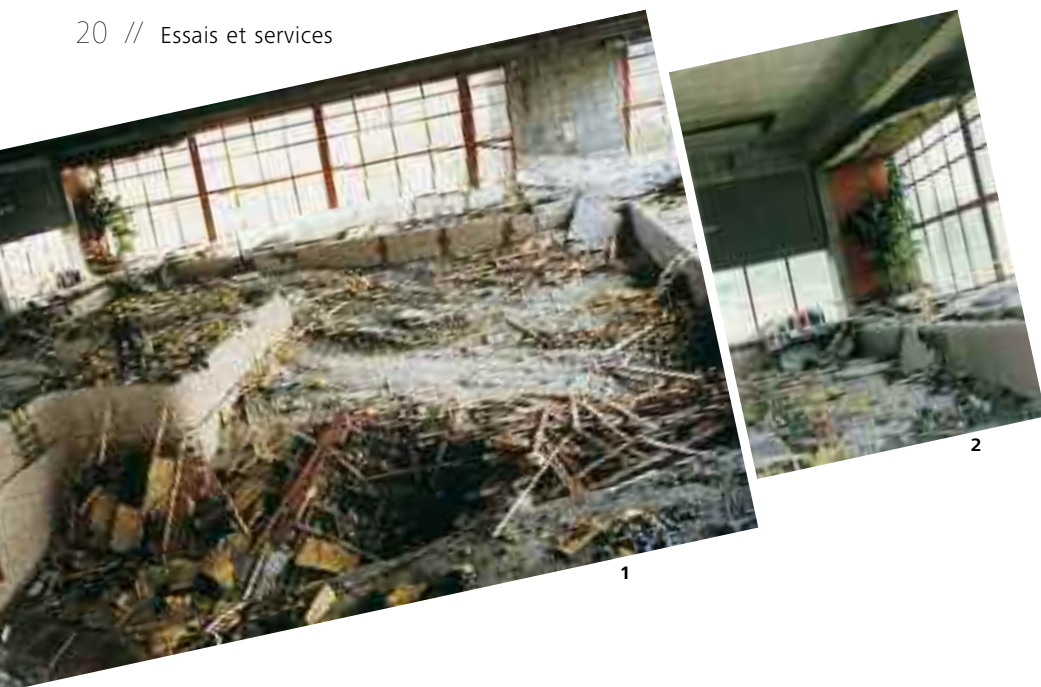
1
La piscine couverte d'Uster le 10 mai 1985: l'aspect des dommages le lendemain matin de la catastrophe. Les experts de l'Empa sont encore à la recherche d'indices sur les causes de la catastrophe.

2
Seule une petite partie du plafond est restée suspendue dans l'angle nord-est de la piscine.

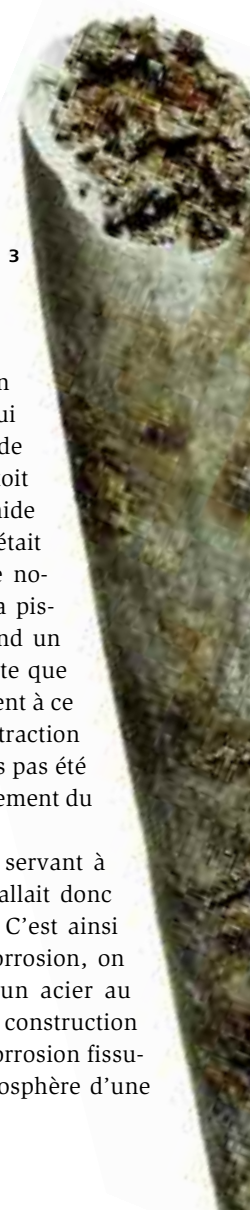
3
Sur 55 des 95 étriers rompus, la surface de rupture était corrodée de 76 à 100 pour-cent. Cette corrosion n'était toutefois que difficilement décelable depuis l'extérieur. D'autres fissures sont visibles au voisinage de la surface de rupture.

Lorsque l'air évacué de la piscine est entré en contact avec les étriers dans cet espace vide, il s'est formé sur eux un film d'humidité acide renfermant du chlore. Ce qui, avec les années, a conduit à la formation de piqûres de corrosion. Sous les fortes contraintes de tension auxquelles étaient soumis les étriers, il s'est formé à partir de ces piqûres des fissures qui ont progressé toujours plus en profondeur. Les premiers étriers se sont alors rompus, augmentant ainsi la charge exercées sur les étriers voisins. Ce phénomène s'est poursuivi jusqu'à ce que la limite de résistance de la suspension du plafond soit finalement dépassée.

Sur 55 des 95 étriers rompus, la surface de rupture était corrodée de 76 à 100 pour-cent. Cette corrosion n'était toutefois que difficilement décelable depuis l'extérieur pour un professionnel de la construction car l'acier inoxydable au chrome-nickel ne prend pas une teinte rouille uniforme mais ne présente que quelques points bruns lorsqu'il se corrode. Pour un contrôle fiable, il aurait fallu démonter les étriers et procéder sur eux à des examens de laboratoire. Les méthodes non destructives actuellement disponibles n'existaient pas il y a 25 ans.

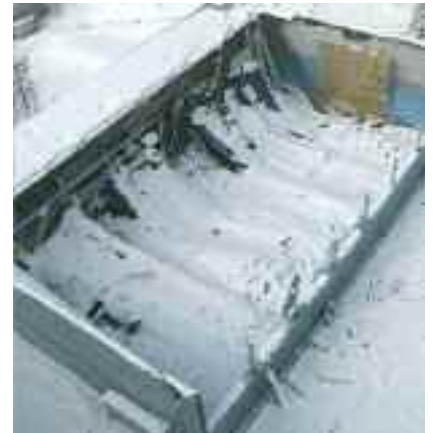
Les conclusions émises par les experts dans leur rapport de 200 pages: la résistance des sept poutres principales était nettement trop faible, car ces poutres ne répondaient pas aux normes. Pour empêcher le flambage des poutres métalliques élancées en double T telles que celles utilisées à St-Gall celles-ci doivent comporter des nervures de raidissement à leurs extrémités, Ce qui n'était pas le cas ici.

Avec cette couche de neige d'environ 50 centimètres, qui était certes la charge la plus élevée enregistrée depuis la construction de la halle mais toutefois toujours inférieure à la capacité portante maximale à prendre en compte, la sollicitation exercée sur une des poutres principales devint trop élevée et provoqua son flambage. Cette défaillance entraîna une réaction en chaîne le long des six autres poutres principales. Du fait de la charge «excentrique» exercée sur elles, les têtes des piliers du côté des fenêtres se rompirent et le toit s'affaissa du côté de la façade vitrée. Du fait de la charge de flexion extraordinaire, les boulons de fixation de toutes les poutres du côté de la salle de musculation (vis-à-vis des fenêtres) furent cisailés et le toit s'effondra finalement librement sur le sol de la halle de sport.

La halle de sport de l'école professionnelle Riethüsli à St-Gall après l'effondrement. (Photo: Empa)

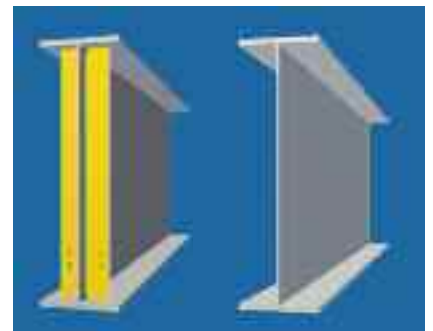
Croquis d'une poutre avec (à gauche) et sans (à droite) nervures de raidissement terminales. (Illustration: Empa)
