Communiqué aux médias

Dübendorf, St-Gall, Thoune, 16 août 2010

Des chercheurs de l'Empa élucident les causes du décollement des revêtements des implants – et trouvent comment y remédier

Défaillance des implants par nanocorrosion

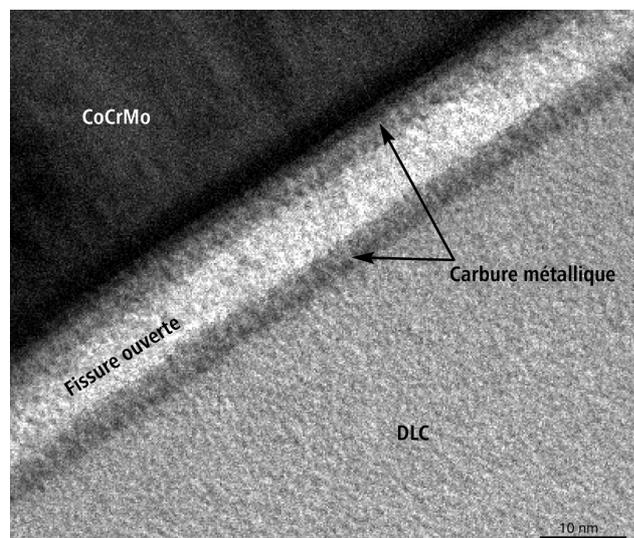
Son équipe est parvenue à démontrer que cette couche réactionnelle à laquelle on n'avait jusqu'ici pas particulièrement porté attention n'est pas toujours stable à la corrosion dans le corps et que ceci peut provoquer le décollement du revêtement DLC. Sous l'action des sollicitations mécaniques et de l'infiltration du liquide corporel, les fissures provoquées par une corrosion fissurante sous contrainte dans cette couche réactionnelle croissent lentement pour conduire finalement au décollement du revêtement DLC.

Dans des conditions physiologiques, la corrosion fissurante sous contrainte provoque dans la couche réactionnelle en carbure métallique d'une épaisseur de cinq nanomètres une fissure qui croît lentement et finit par conduire au décollement du revêtement DLC de l'implant en alliage de cobalt-chrome-molybdène (CoCrMo). (Micrographie électronique en transmission)

Cette équipe de chercheurs de l'Empa, avec ses partenaires industriels Synthes GmbH et Ionbond AG, a encore développé une couche intermédiaire stable à la corrosion à l'interface avec le revêtement et, dans la même foulée, des procédés qui permettent de déterminer d'une part la vitesse de croissance des fissures de corrosion sous contrainte dans des conditions semblables à celles que l'on trouve du corps humain et d'autre part aussi le taux de décomposition de la couche réactionnelle lors de la corrosion sur fente. «Ces procédés permettent de calculer ensuite la durée de vie attendue des implants dans le corps humain», explique Hauert. A l'avenir il sera ainsi possible de savoir déjà lors du développement d'un implant si son revêtement DLC risque de se décoller prématurément *in vivo*.
