Einsturzursache technisch geklärt –
Empa-Expertise
«Turnhallendach» abgeschlossen

Am frühen Morgen des 24. Februar 2009 war das Dach der Dreifachsporthalle des Gewerblichen Berufs- und Weiterbildungszentrums an der Demutstrasse 115 in St. Gallen eingestürzt. Die Staatsanwaltschaft des Kantons St. Gallen beauftragte daraufhin die Empa mit der Abklärung der Schadensursache; inzwischen liegt das Gutachten der Staatsanwaltschaft vor.

Einsturzursache: «Ausbeulen» der Hauptträgerenden

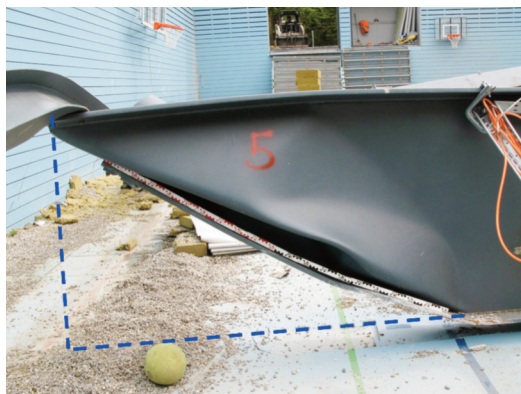
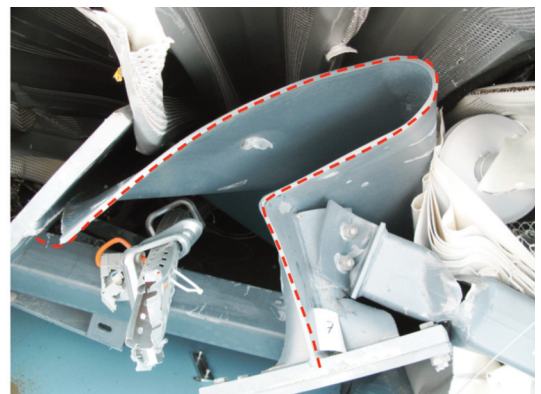
Das Turnhallendach stürzte ein, weil der hohe, dünnwandige und rippenlos ausgeführte Steg der sieben Hauptträger aus Stahl an den fensterseitigen Enden ausbeulte. Durch den anhaltenden Schneefall in den Tagen vor dem Einsturz nahm die Dachlast kontinuierlich zu, ohne jedoch die nach Norm vorgesehene Höchstlast überschritten zu haben. Als die Belastung eines der sieben Hauptträgers seinen Tragwiderstand erreichte, beulte der Steg im Bereich des Trägerendes schlagartig aus; das Hauptträgerende wurde zusammengedrückt (Abbildung 1 bis Abbildung 3). Der Kollaps dieses Hauptträgers löste den plötzlichen Einsturz des gesamten Hallendaches aus. Der wesentliche Ablauf der Kettenreaktion wurde wie folgt rekonstruiert:

Abbildung 1: Ausgebeulte, rippenlose fensterseitige Trägerenden (blau: ursprüngliche Kontur des fensterseitigen Hauptträgerendes; rot: deformierter Steg eines Hauptträgers).

Das Versagen durch Ausbeulen ist bei hohen, dünnwandigen Stegen aus Metall allgemein bekannt und wird in der Regel dadurch vermieden, dass an den Trägerenden beidseits des Steges versteifende Rippen über die gesamte Höhe des Steges angebracht werden (Abbildung 6). Die SIA-Norm 263 sieht genau diese Massnahme als Regelfall vor: «Konzentrierte Kräfte sind in der Regel mit aussteifenden Rippen in dünnwandige Tragelemente einzuleiten.» (SIA 263, 4.6.1.1)

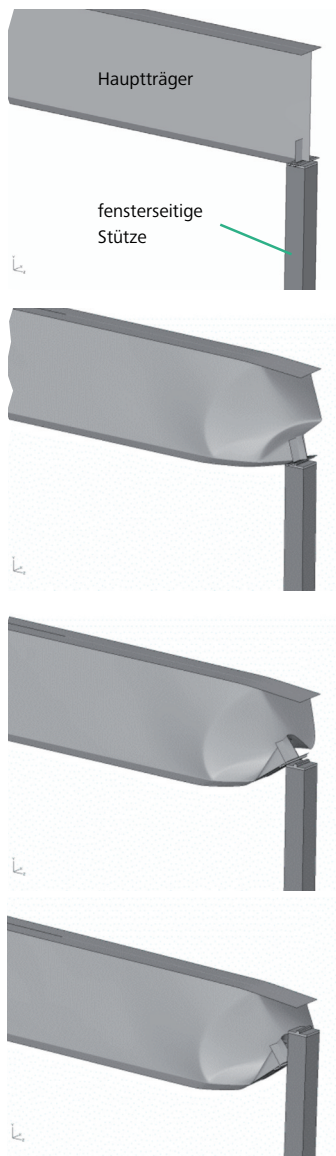
- Infolge der Umlagerungen der Dachlast von den versagenden Hauptträgern auf die noch intakten, aber ebenfalls zu schwach ausgelegten Hauptträger, beulte deren Steg im fensterseitige Endbereich sukzessive aus;
- Abbruch der Köpfe der fensterseitigen Stützen wegen exzentrischer Belastung (Zeitschritt 3 in Abbildung 2 sowie Abbildung 3);
- Kippbewegung des Daches («einseitiger Einsturz» des Hallendaches) mit Kippachse auf der Kraftraumseite (Abbildung 4);
- Verbiegen der kraftraumseitigen Stützen und Abscheren der Befestigungsschrauben aller Hauptträger wegen aussergewöhnlicher Biegebelastung (Abbildung 5);
- Aufprall des nunmehr von allen Halterungen losgelösten Daches auf den Hallenboden.

Abbildung 2: Durch Computersimulation rekonstruierter Ablauf des Stegbeulens in vier Zeitschritten

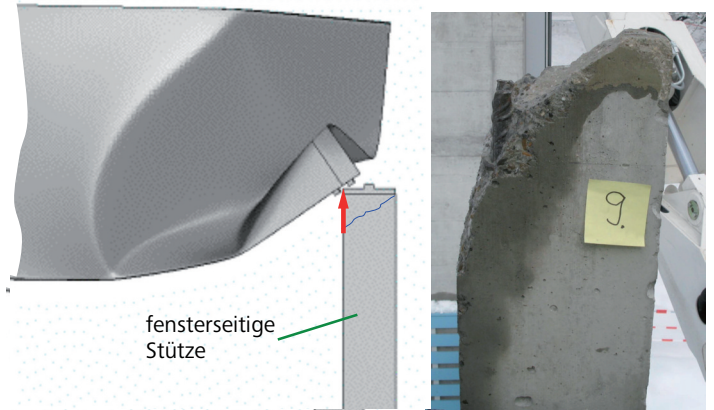
Abbildung 3: Das Ausbeulen des Steges führte zu einer exzentrischen Auflagerkraft auf die Betonstütze, der Stützenkopf bricht ab (links: Computersimulation mit blau gekennzeichnete Abbruchfläche des Stützenkopfs, rechts: abgebrochener Kopf einer Betonstütze).

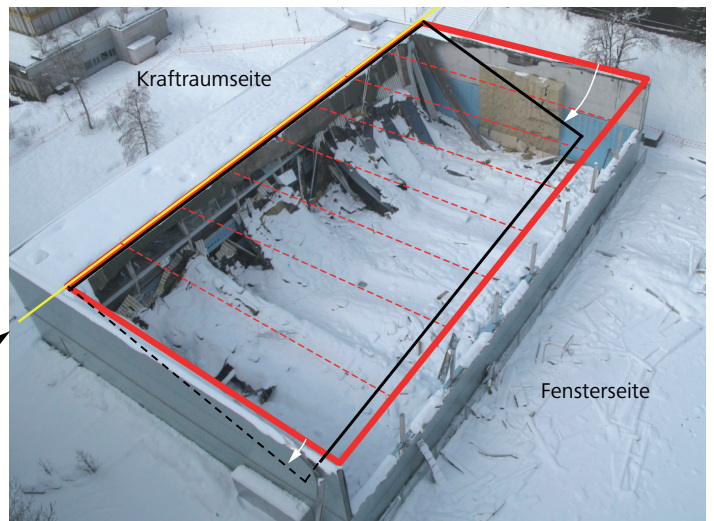
Abbildung 4: Schematische Darstellung des Einsturzvorganges

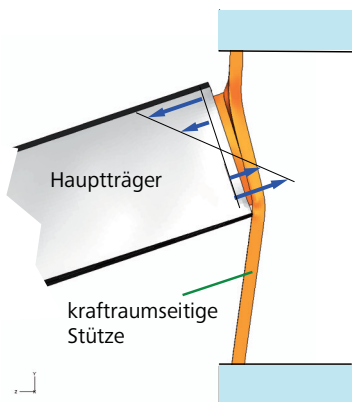
Abbildung 5: Einknicken der kraftraumseitigen Stützen und Abscheren der Befestigungsschrauben durch die Kippbewegung des Hallendaches und durch das hervorgerufene Biegemoment (Pfeile)

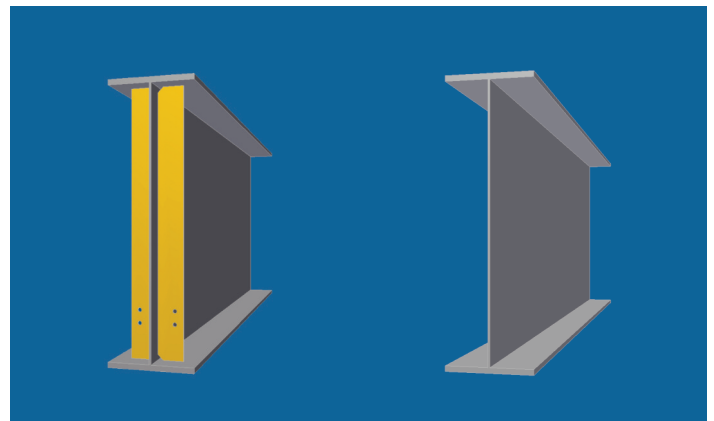
Abbildung 6: Skizze eines Trägers mit versteifenden Rippen an einem Ende (links) und ohne Rippen (rechts)
